RELATÓRIO

Este documento é o **relatório** da Avaliação feita na PA-251, segmentado em dois trechos, o primeiro compreende a Rodovia Federal BR-010 (São Miguel do Guamá) e a Rodovia Estadual PA-124 (Ourém) com extensão de 51 quilômetros e o segundo entre a Rodovia Estadual PA-124 e a Rodovia Federal BR-316 (Santa Luzia do Pará) com extensão de 23 quilômetros, realizada no dia 26 de Abril de 2018, cujo objetivo é a avaliação das condições atuais da rodovia quanto aos aspectos **Funcional e Estrutural**, tipo de pavimento, extensão, largura, funcionalidade do sistema de drenagem superficial e profunda, pontes, limpeza lateral mecanizada ou roço, curvas, cortes e aterros, meio-fio, descida d'água, entrada d'água, dissipadores de energia, sinalização vertical e horizontal, a fim de elaborar planilhas de quantitativos para a Recuperação da referida rodovia.

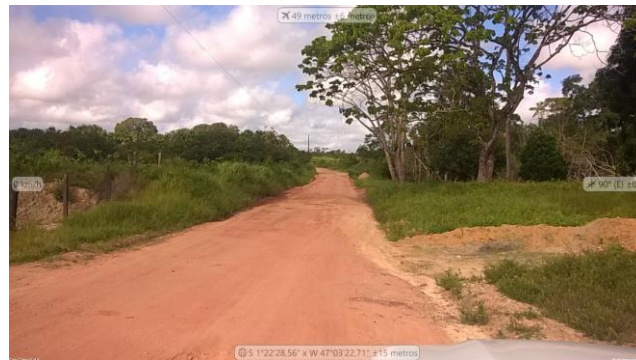
1.8 – KM 1, LARGURA DA PLATAFORMA 7,50 m.

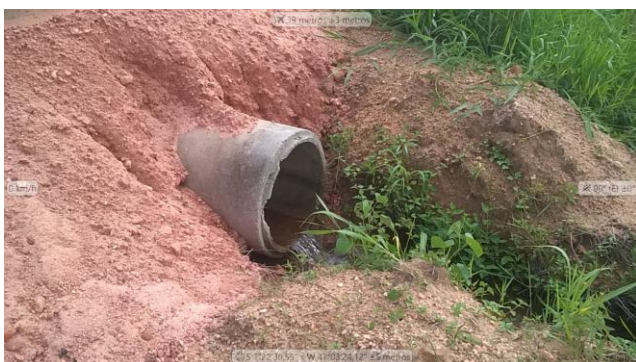
1.9 – KM 2,2, BSTC D= 60 SEM ALA

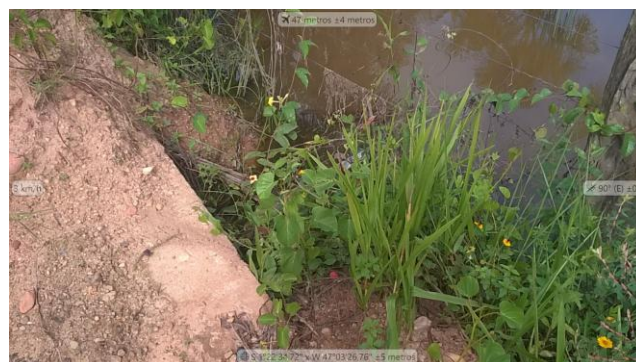
1.10 – KM 2,4, BSTC D=60 AFOGADO E COM ALA

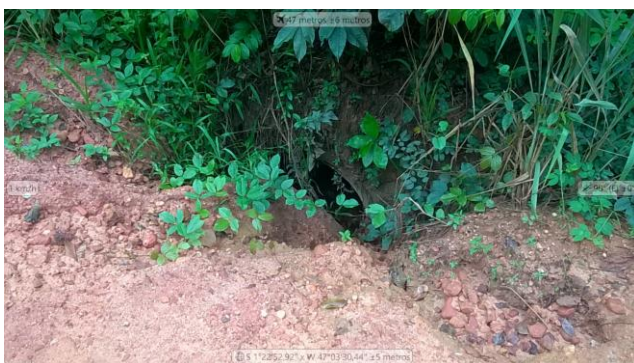
1.11 – KM 2,9, BSTC D=100, DESANELADO

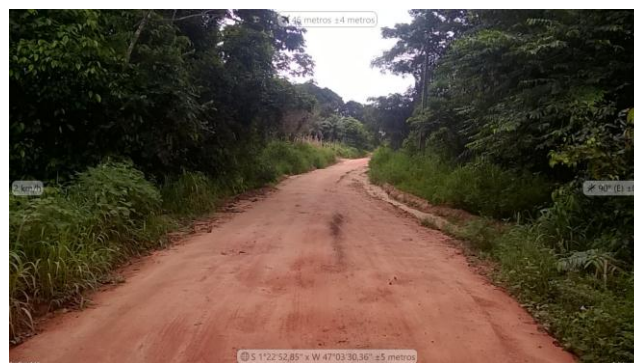
1.12 – KM 5, LARGURA DA PLATAFORMA 7,00 m

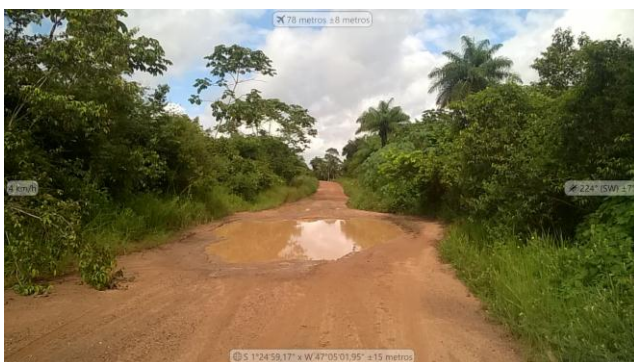
1.13 – KM 7,9, PISCINA COM EXTENÇÃO DE 900 m

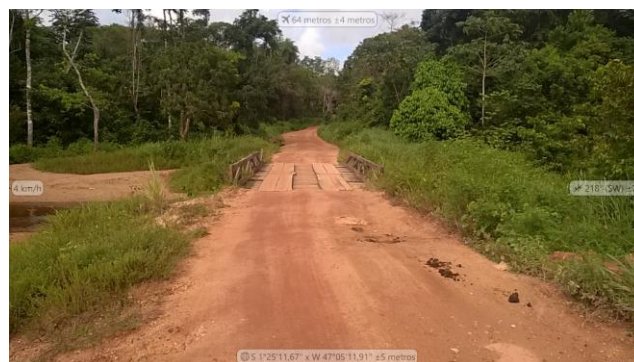
1.14 – KM 8,4, PONTE SOBRE O RIO GRANDE (C= 10,00 m x Hlam= 1,30 m x Larg= 4,00 m)

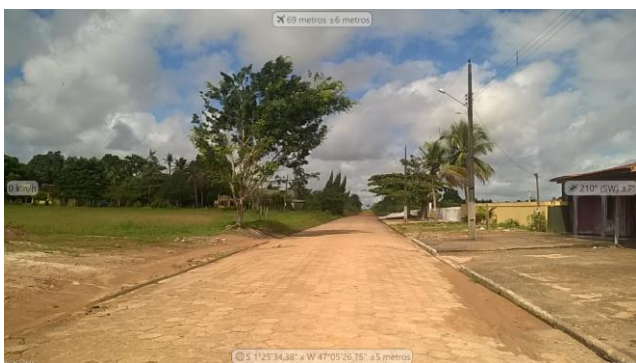
1.15 – KM 9, VILA RIO GRANDE (EXTENSÃO 400 m)

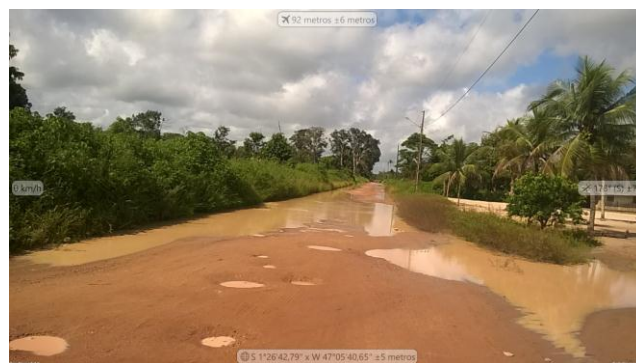
1.16 – KM 9,9, PISCINA EXTENSÃO 1.100 m

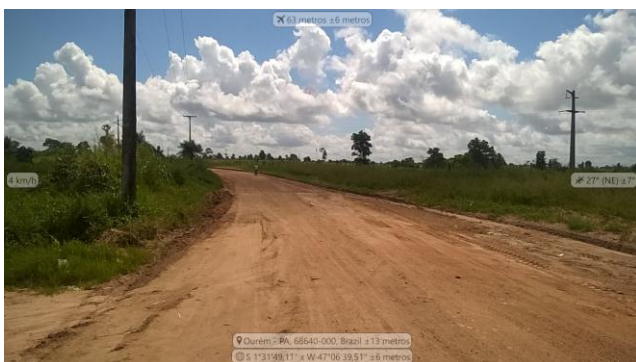
1.17 – KM 15, LARGURA DA PLATAFORMA 7,00 m

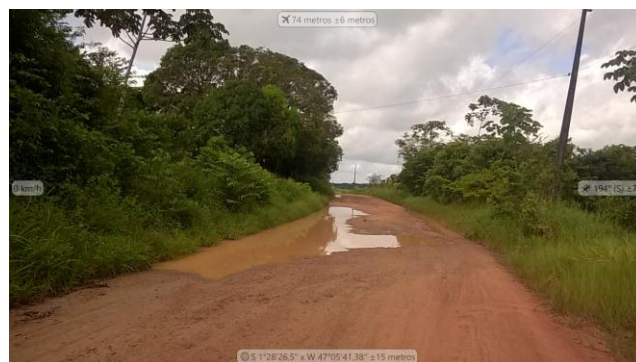
1.18 – KM 17, PISCINA EXTENSÃO 600 m

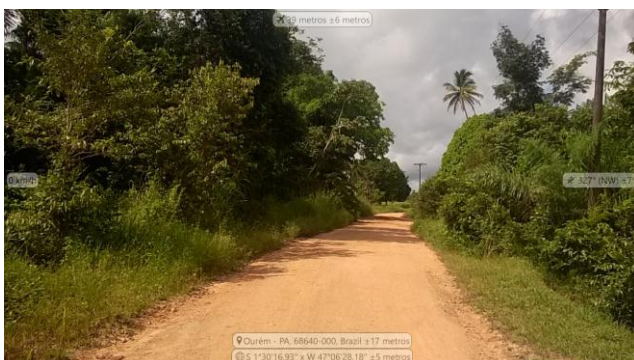
1.19 – KM 18,0, LARGURA DA PLATAFORMA 7,00 m

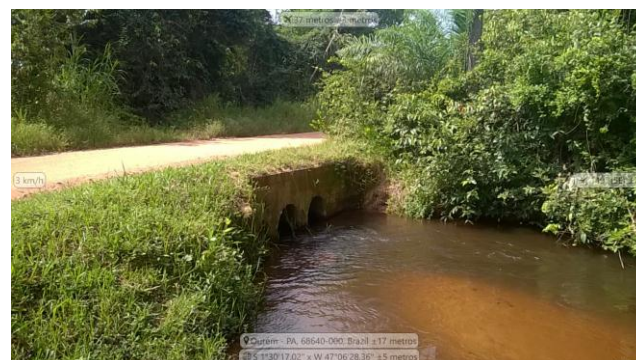
1.20 – KM 19,3, BDTc D= 80 COM ALA
