RELATÓRIO

Este documento é o **relatório** da Avaliação feita na PA-251, segmentado em dois trechos, o primeiro compreende a Rodovia Federal BR-010 (São Miguel do Guamá) e a Rodovia Estadual PA-124 (Ourém) com extensão de 51 quilômetros e o segundo entre a Rodovia Estadual PA-124 e a Rodovia Federal BR-316 (Santa Luzia do Pará) com extensão de 23 quilômetros, realizada no dia 26 de Abril de 2018, cujo objetivo é a avaliação das condições atuais da rodovia quanto aos aspectos **Funcional e Estrutural**, tipo de pavimento, extensão, largura, funcionalidade do sistema de drenagem superficial e profunda, pontes, limpeza lateral mecanizada ou roço, curvas, cortes e aterros, meio-fio, descida d'água, entrada d'água, dissipadores de energia, sinalização vertical e horizontal, a fim de elaborar planilhas de quantitativos para a Recuperação da referida rodovia.

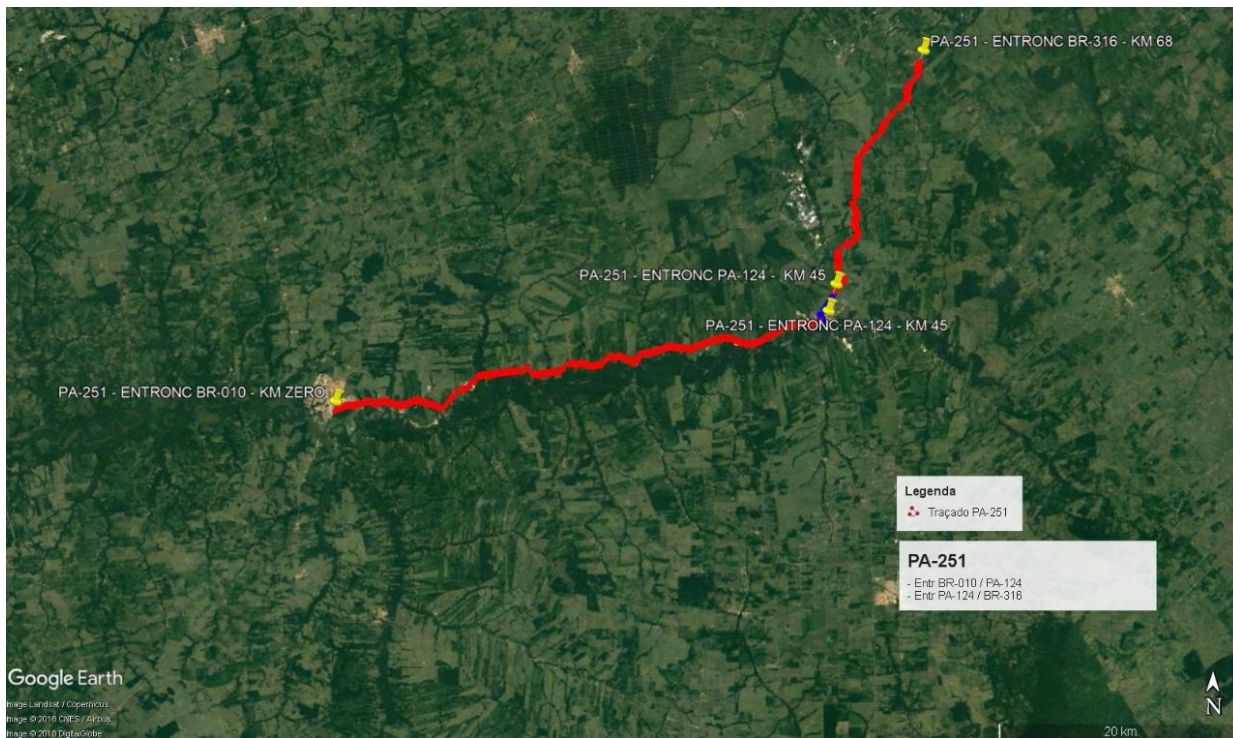
(Imagem 01, fonte: google)

O primeiro trecho levantado (*ver imagem 01*) está compreendido entre o Km zero (Município de São Miguel do Guamá) e o Km 48,4 (Ourém), devido a subtração dos 03 km iniciais que se apresentam já pavimentados. E a largura média da plataforma de terraplenagem é de 9,0m.

O segundo trecho levantado (*ver imagem 01*) está compreendido entre Rodovia PA-124 (Município de Ourém) e a Rodovia BR-316 (Município Santa Luzia do Pará). E a largura média da plataforma de rolamento atualmente é de 7,13m. Serão apresentadas planilhas de quantitativos. (*anexos*)
